# Austausch Dieselpartikelfilter (DPF) BMW F-Serie

Anleitung anhand BMW F31 – Vergleichbar mit 1er F20 F21 / 3er F30 F31 / 4er F32 F33 F36

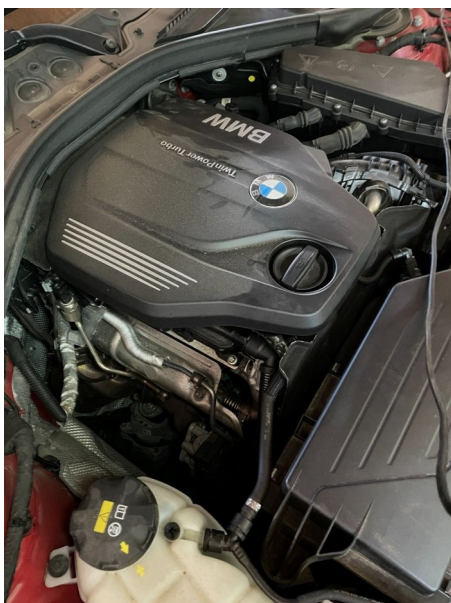
1. Kunststoff-Motorabdeckung entfernen (einfach nach oben abziehen)

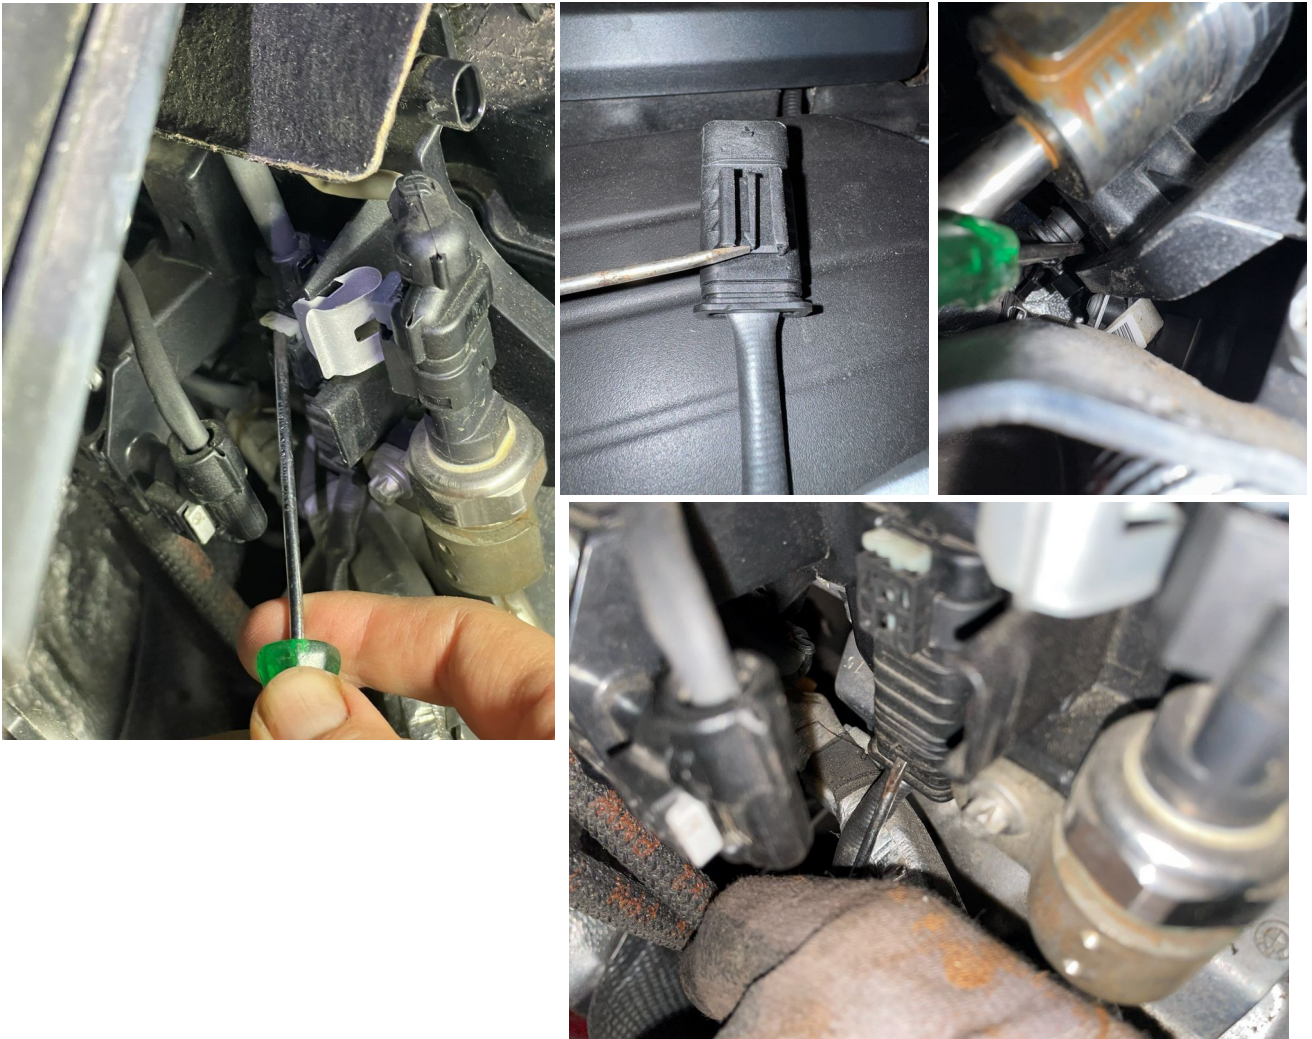
### 3. Temperatur-Sensor ausstecken (oben rechts)

Lambda-Sonden-Stecker entfernen: Weißen Nippel rausziehen, Nippel drücken und Stecker ziehen  
Lambda-Sonden-Stecker dann unten mit Schraubendreher nach hinten stossen und gleichzeitig nach oben abziehen. Falls das nicht klappt, den Stecker unten aus der Buchse entfernen.

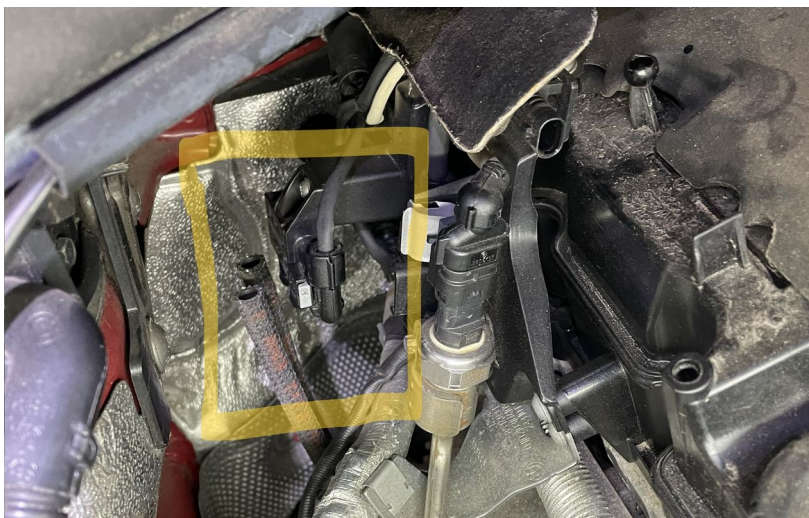
### 4. Drucksensor-Schläuche oben (oder unten am DPF) abziehen. In dem Fall ging oben einfacher.

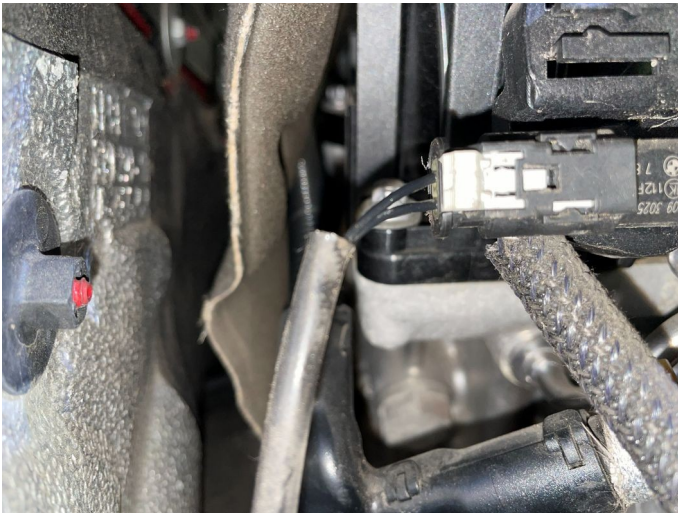
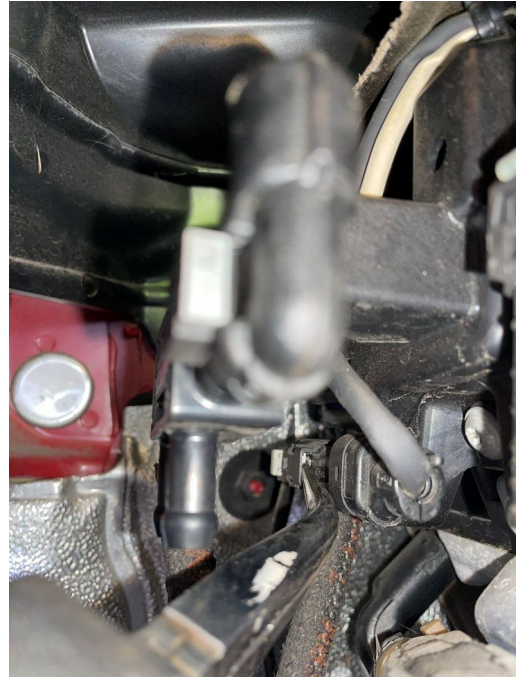
5. Weiteren Temperatursensor ausstecken (wieder weißer Nippel.. muss erfüllt werden)  
Nippel kann mit Gegenstand rausgedrückt werden.

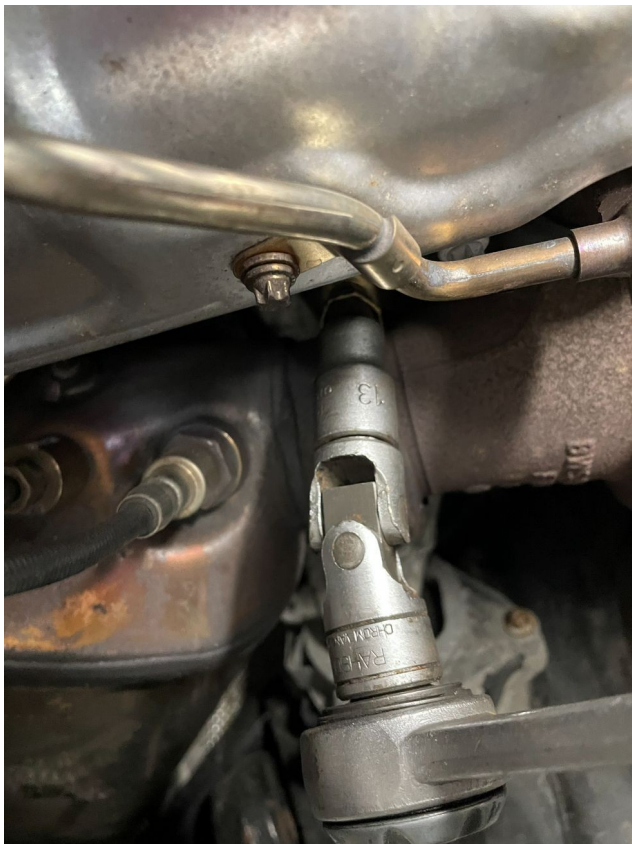
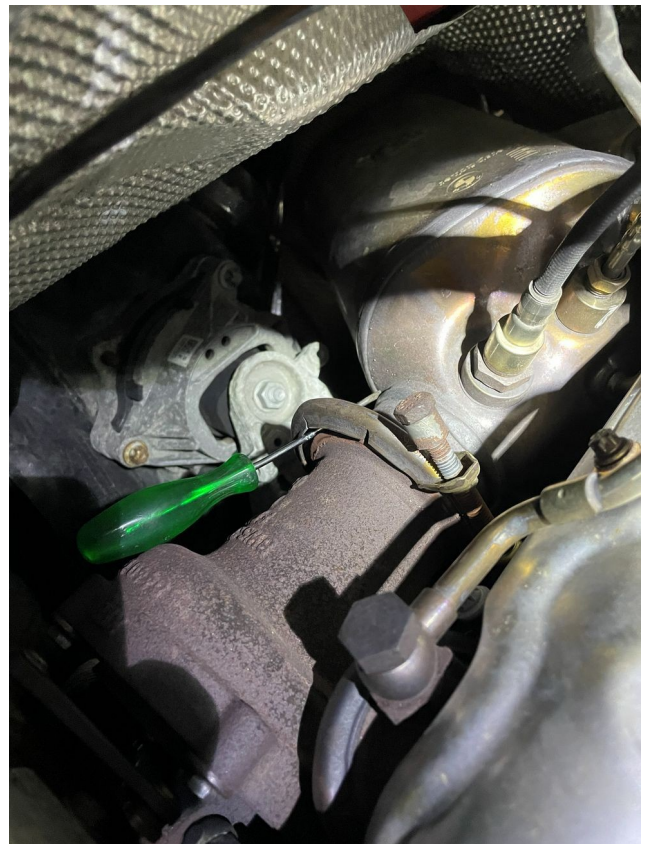
6. Schelle DPF > Turbo lösen und abnehmen (wird später erneuert)

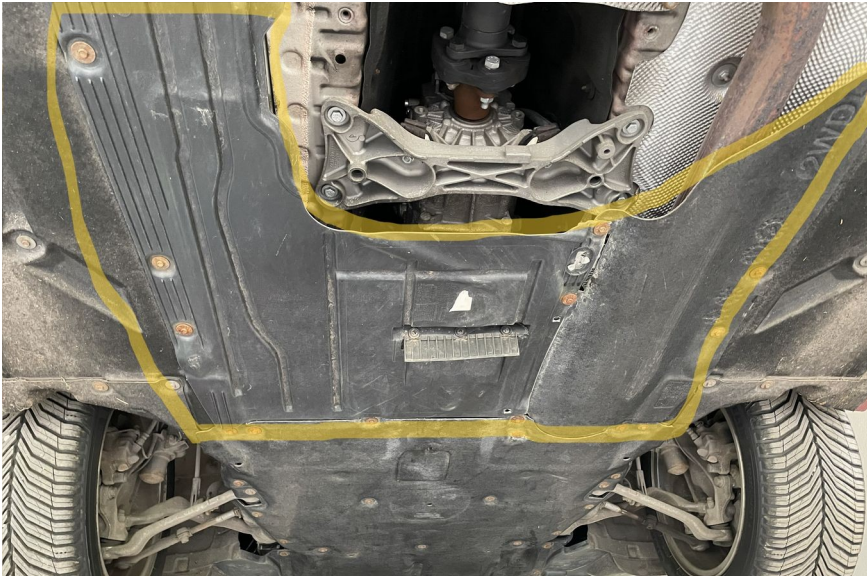
7. Wagen auf Hebebühne hochfahren und Unterboden entfernen (8-er Nuss)

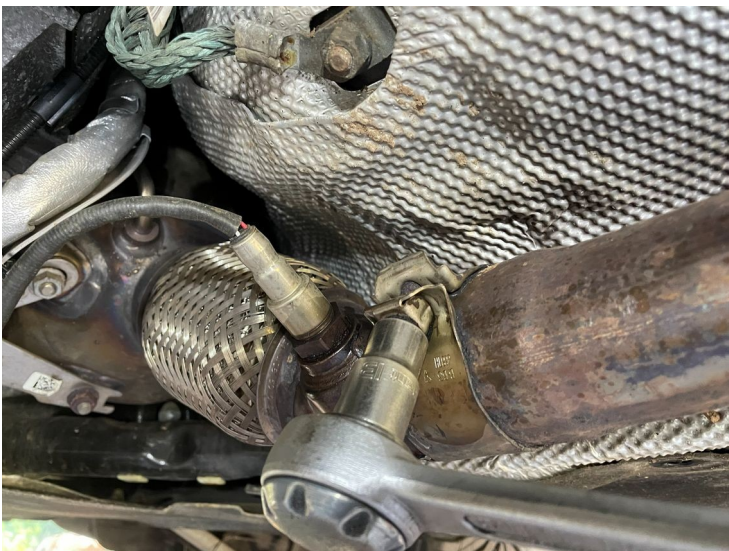
8. Lambda-Sonden Stecker trennen (Sonde schon mit Rostlöser/WD-40 einsprühen)

9. Schelle DPF>Kat lösen (später erneuern, falls Schraube durchdreht oder andere Schwierigkeiten)

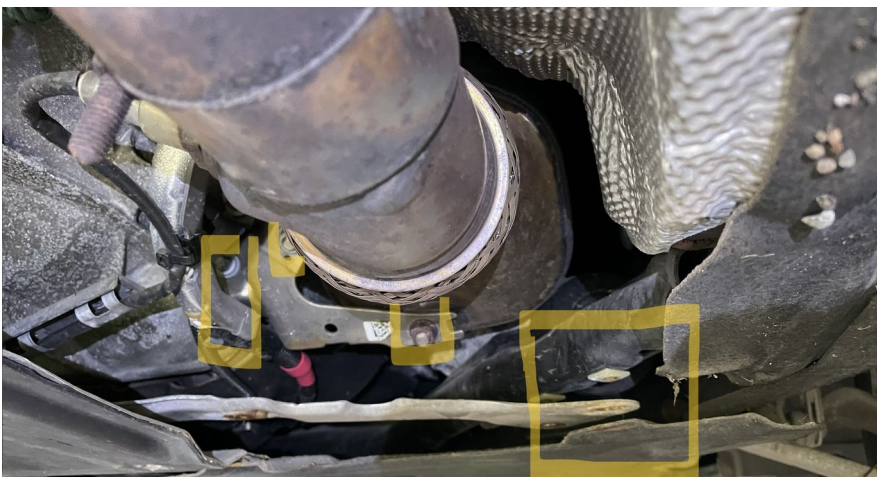
10. markierte Schrauben entfernen

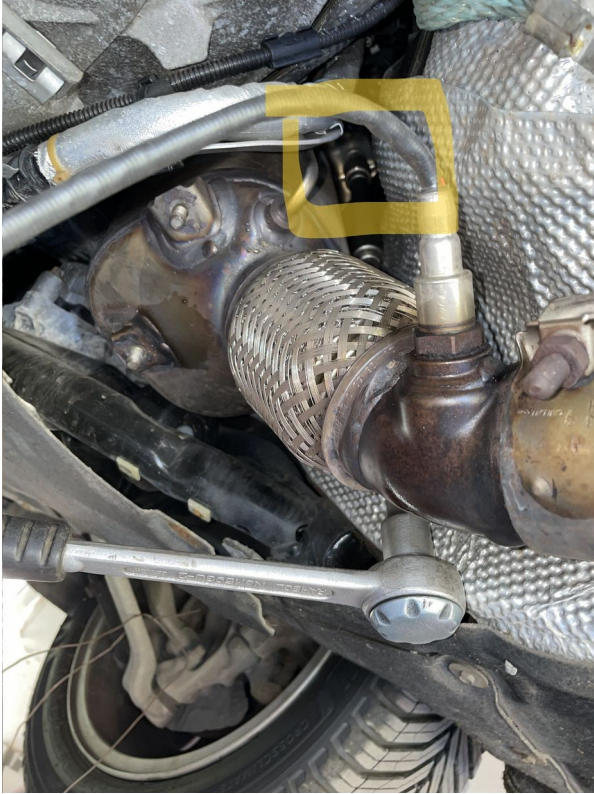
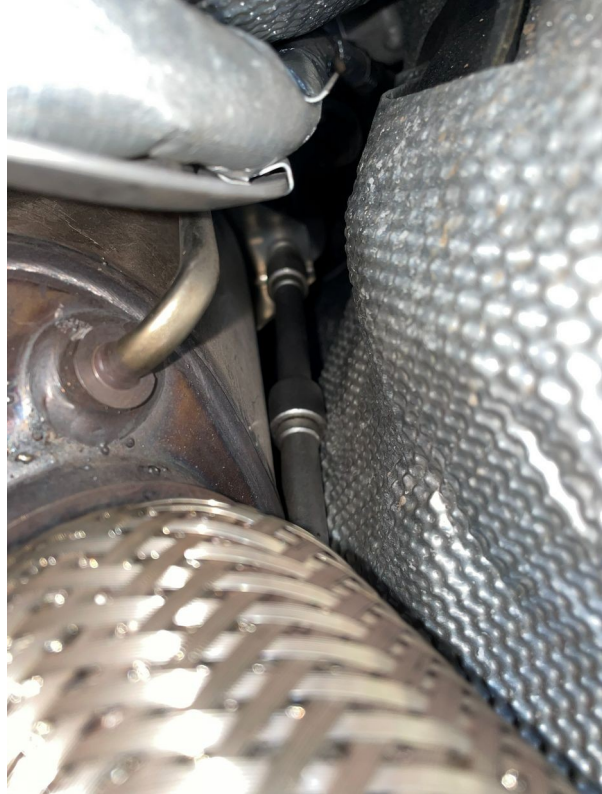
11. Letzte Schraube am oberen Ende des DPF lösen. Dazu ist eine 1,5x Verlängerung nötig.

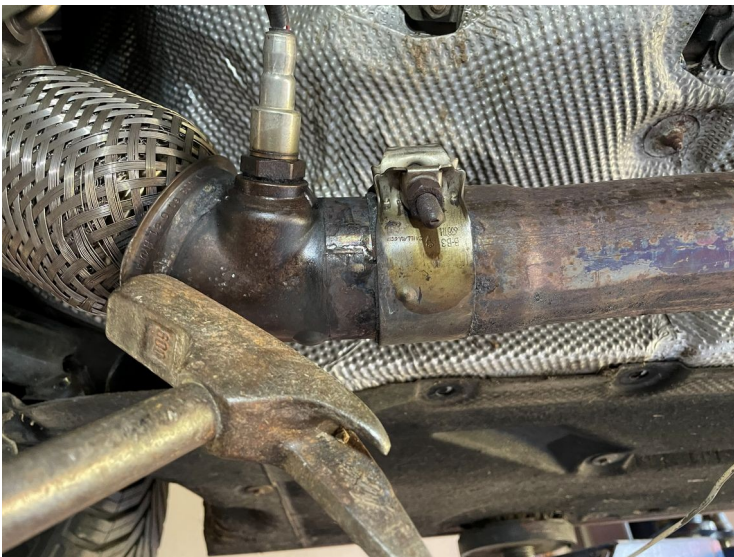
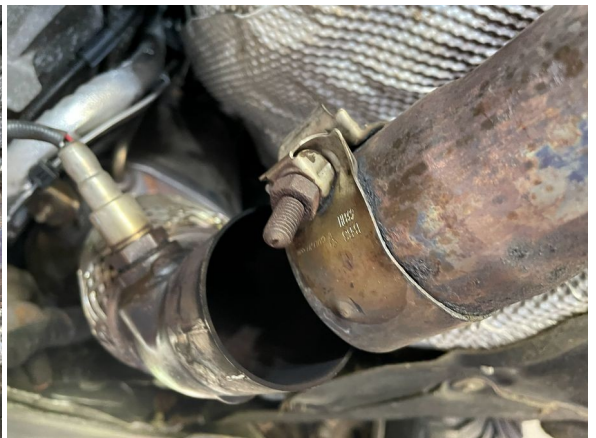
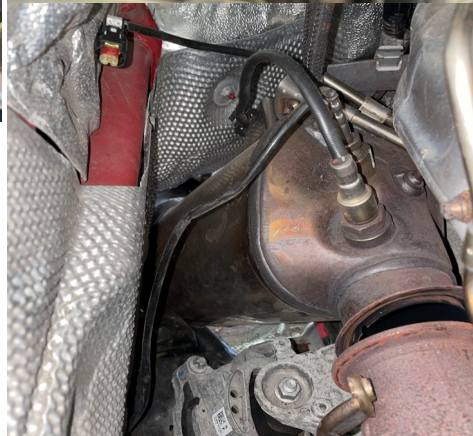
12. DPF und Kat trennen > DPF ist recht schwer, Achtung bei den nächsten Schritten

Tipp: eventuell Lambda-Sonde vorher ausbauen (sitzen allerdings wahrscheinlich sehr fest).  
In unserem Fall war die Sonde vor Ausbau ok, nach Umbau defekt, eventuell durch die Erschütterungen oder durch Erhitzen für den Ausbau. (Siehe 14.)

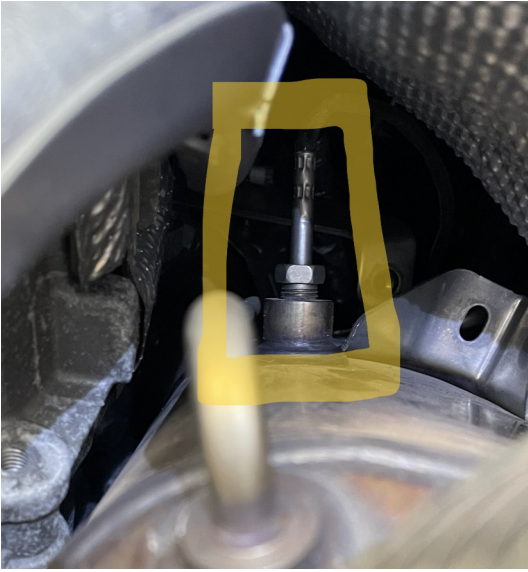
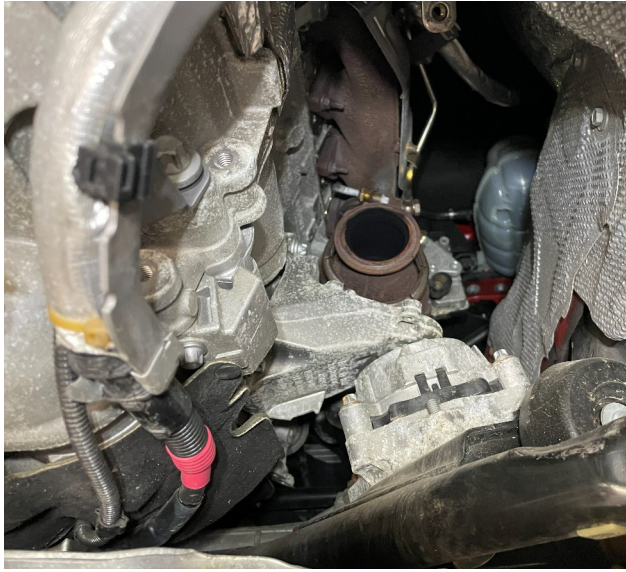
13. DPF nach unten ausbauen, zuvor Temperatursensor entfernen

Der DPF kann nur schlecht entnommen werden, ohne den Sensor eventuell zu beschädigen. Daher DPF so drehen das Sensor ausgebaut werden kann. Dann DPF rausholen.

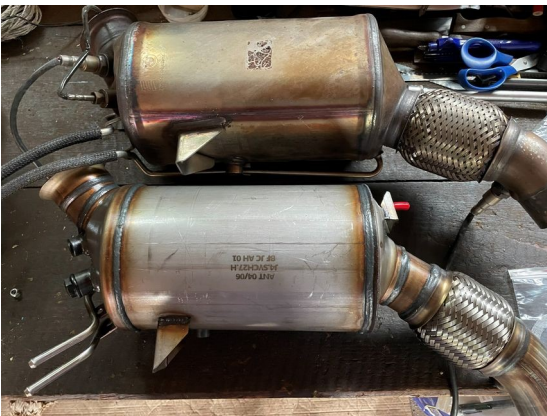
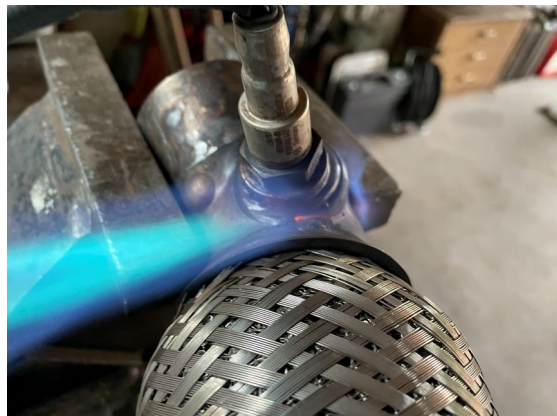
14. Sensoren in neuen DPF einbauen, falls Sonde festsetzt z.Bsp. mit Bunsenbrenner arbeiten

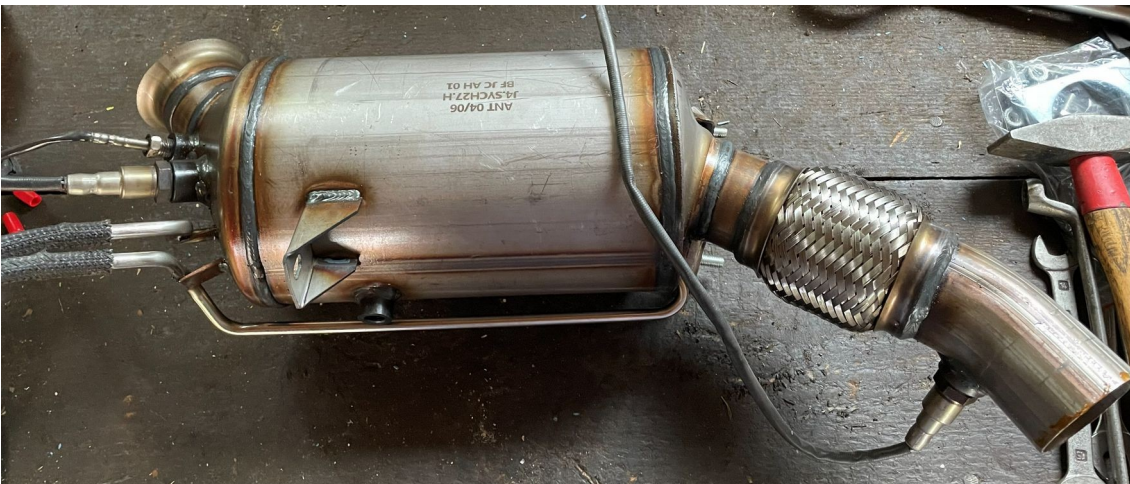
Neuer DPF mit alten Sensoren

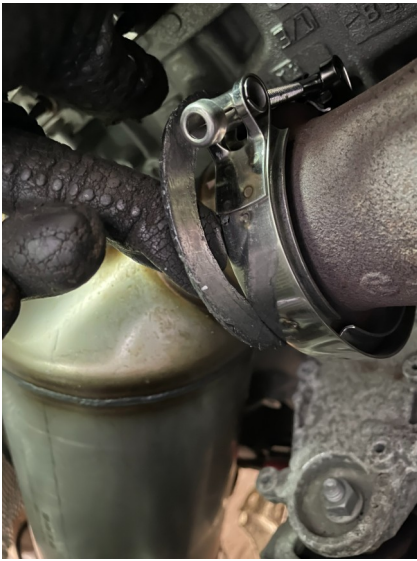
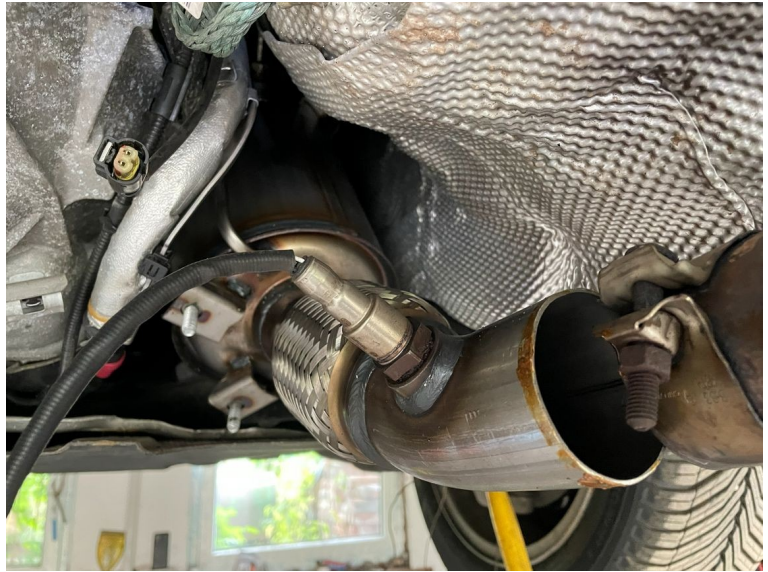
15. DPF Einbau: Vorher obere Schelle auf DPF oder Turbo-Rohr schieben  
Vorerst nur grob einbauen, noch nicht festziehen. Dichtring nicht vergessen.

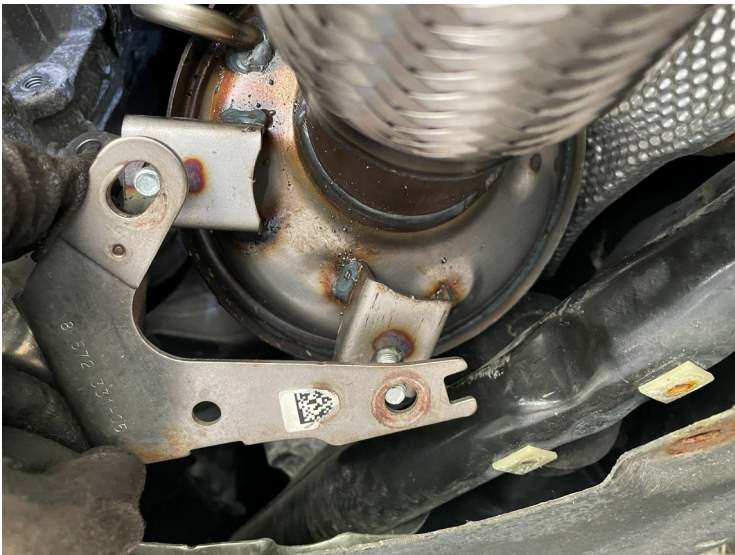
Bohrlöcher mit Metallfeile bei Bedarf anpassen.

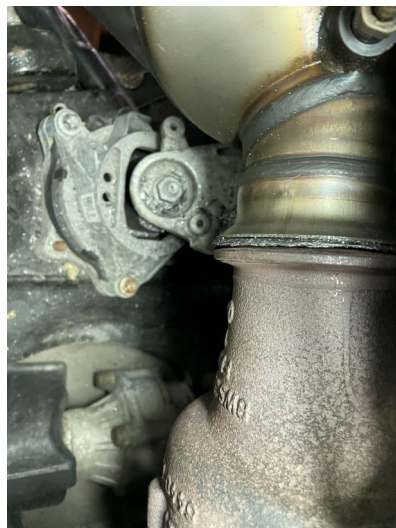
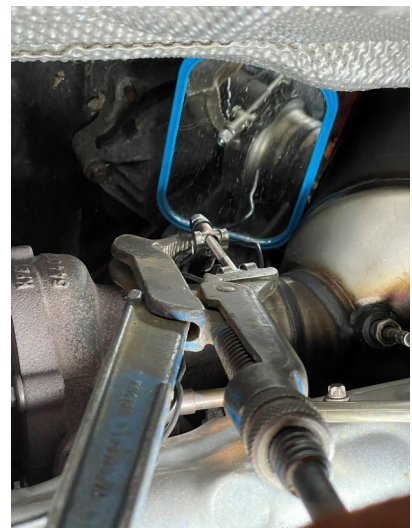
## 16. DPF an Turbo anflanschen

Dies ist die größte Herausforderung, da Drittanbieter nicht 100% passgenau. DPF muss vor Verschraubung plan an Turbo-Rohr anliegen. Dazu mit Wagenheber unter DPF oder Keilen bei Kat arbeiten. Dann Schelle festziehen. Diese eventuell mit Rohrzange zusammendrücken.

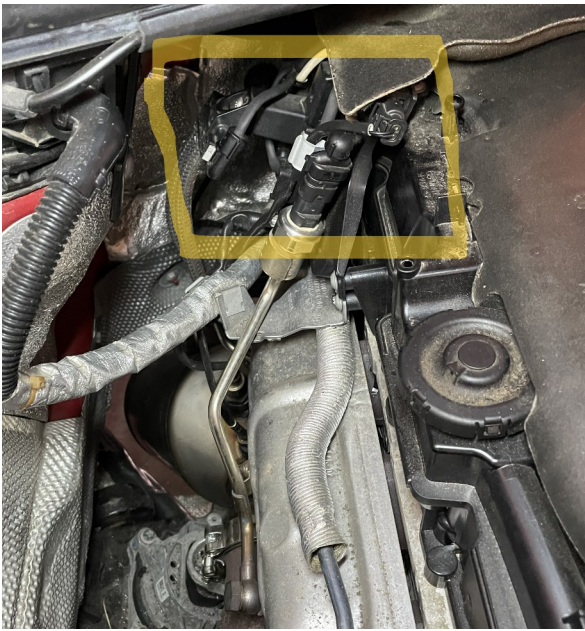
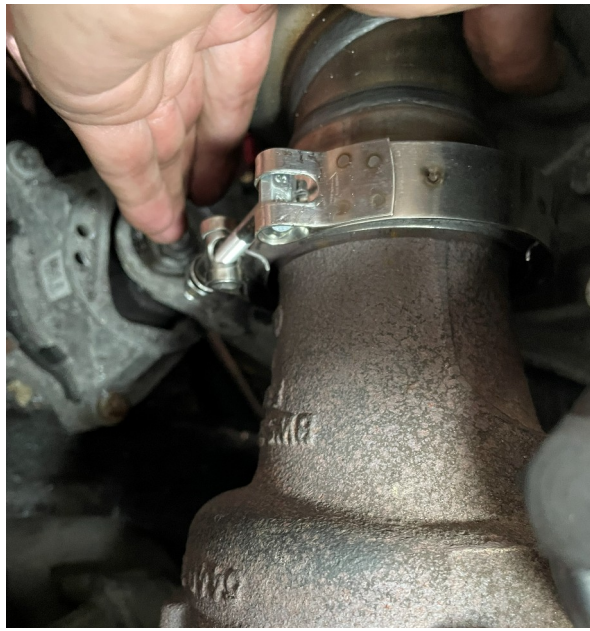
17. Verkabelung wieder anschliessen,  
Motor anlassen und neue Schelle per Hand grob auf Undichtigkeit prüfen

18. Wenn Test erfolgreich kann DPF komplett festgeschraubt werden und untere Bodenabdeckung wieder angebracht werden.

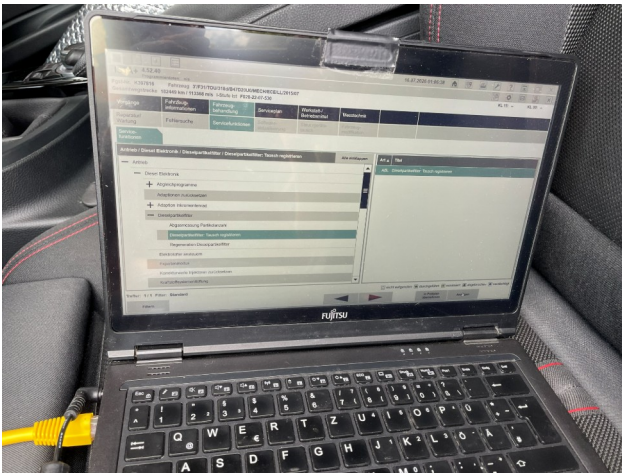
19. ISTA Software nutzen um DPF Tausch zu registrieren

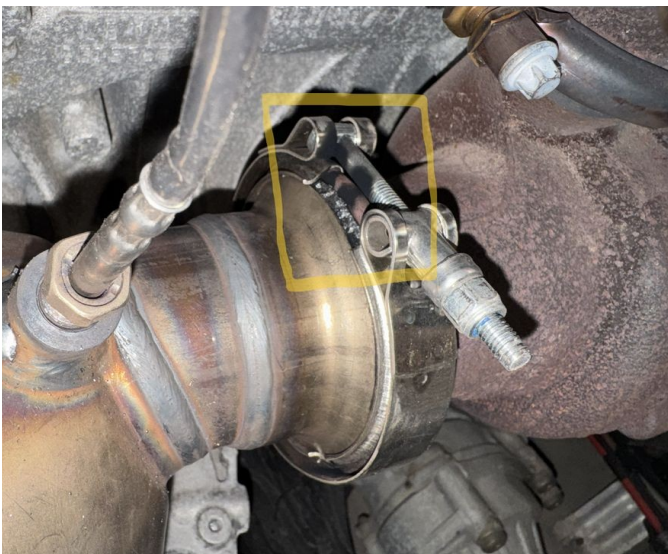
### Leichter Abgas-Geruch im Auto

- Flansch nicht dicht
- Nach einigen Kilometern auf Verrußung prüfen (siehe Bild)
- Korrekt anflanschen
